Handboek Service Techniek

Technische productinformatie

Bewerkingsnummer: 2035098/4

Serviceaanwiz.: Airco: airco/interieur - onaangename geur tijdens het gebruik van de airco

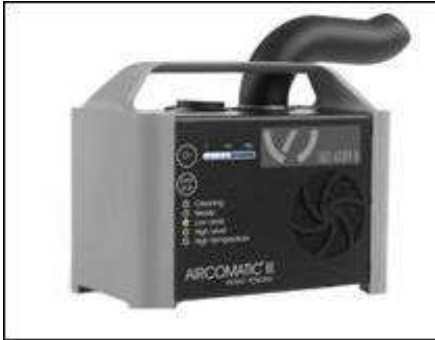
Afb. 1: Schoonmaakapparaat (VAS 6189B)

Het schoonmaakapparaat VAS 6189B heeft een verdamper die de schoonmaakvloeistof VAS 6289/1 ultrasoon vernevelt, zodat alle plaatsen van de installatie bereikt worden.

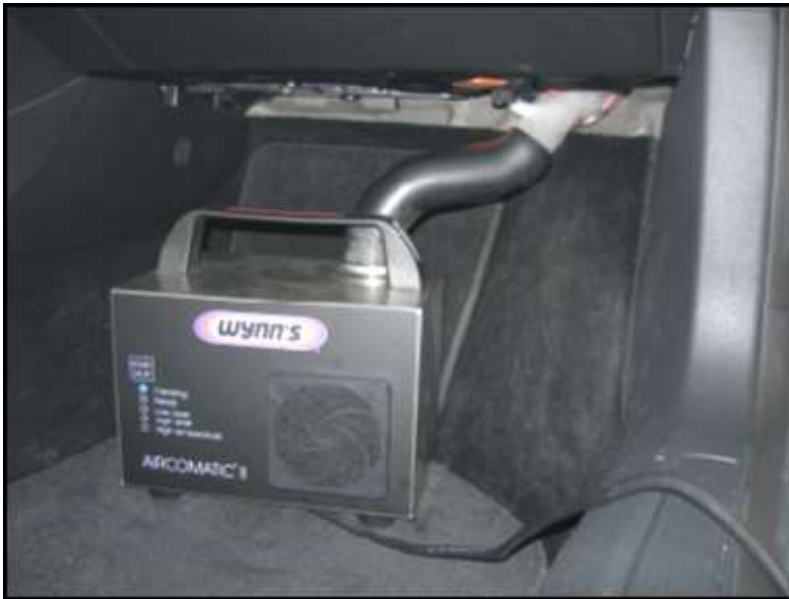
Plaats het apparaat (VAS 6189B) in de voetenruimte aan bijrijderszijde en leg de lange zwarte slang naar buiten zoals op de afbeelding te zien is.

Afb. 3: De lange zwarte slang wijst naar buiten de wagen.

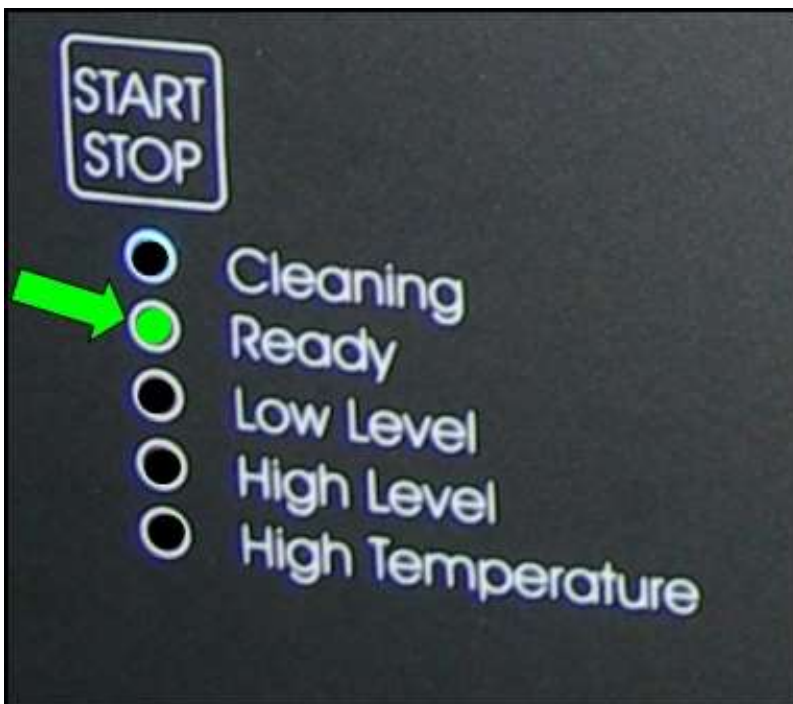
Voer de aansluitkabel van het apparaat (VAS 6189B) door het raam naar buiten. Sluit het raam en sluit het apparaat aan op de netspanning. Nadat het apparaat op het stroomnet is aangesloten wordt de functietest uitgevoerd. Als het controlelampje "ready" groen gaat branden (zie pijl afbeelding 4) is het apparaat gereed voor gebruik.

Afb. 4: Groen controlelampje "Ready" (groene pijl)

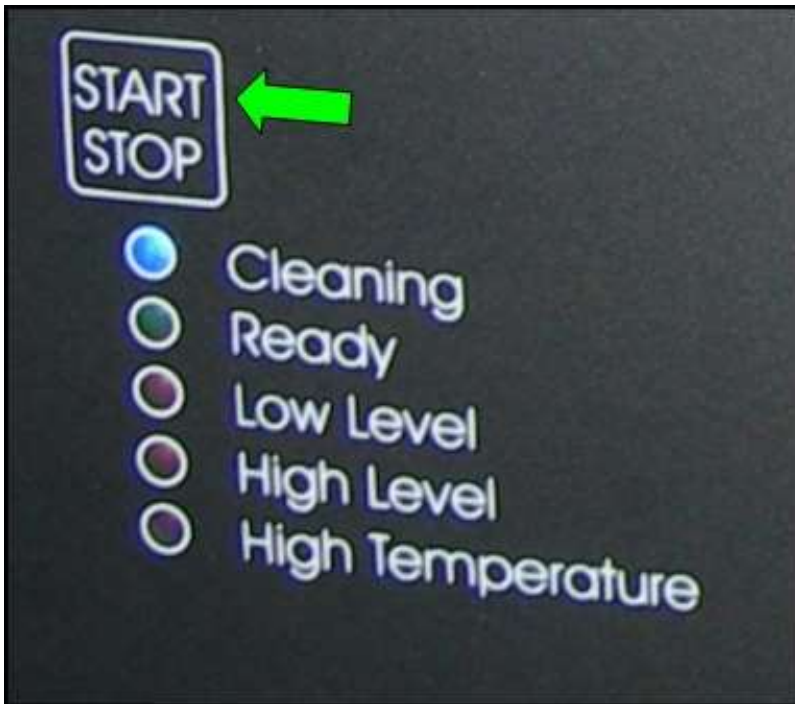
Schakel het apparaat (VAS 6189B) in door de "START"-toets te bedienen (groene pijl in afb. 5). Het controlelampje "Cleaning" brandt. Sluit vervolgens meteen de alle ruiten, portieren en afdekkingen van de wagen.

**Afb. 5: "START"-toets (groene pijl)**

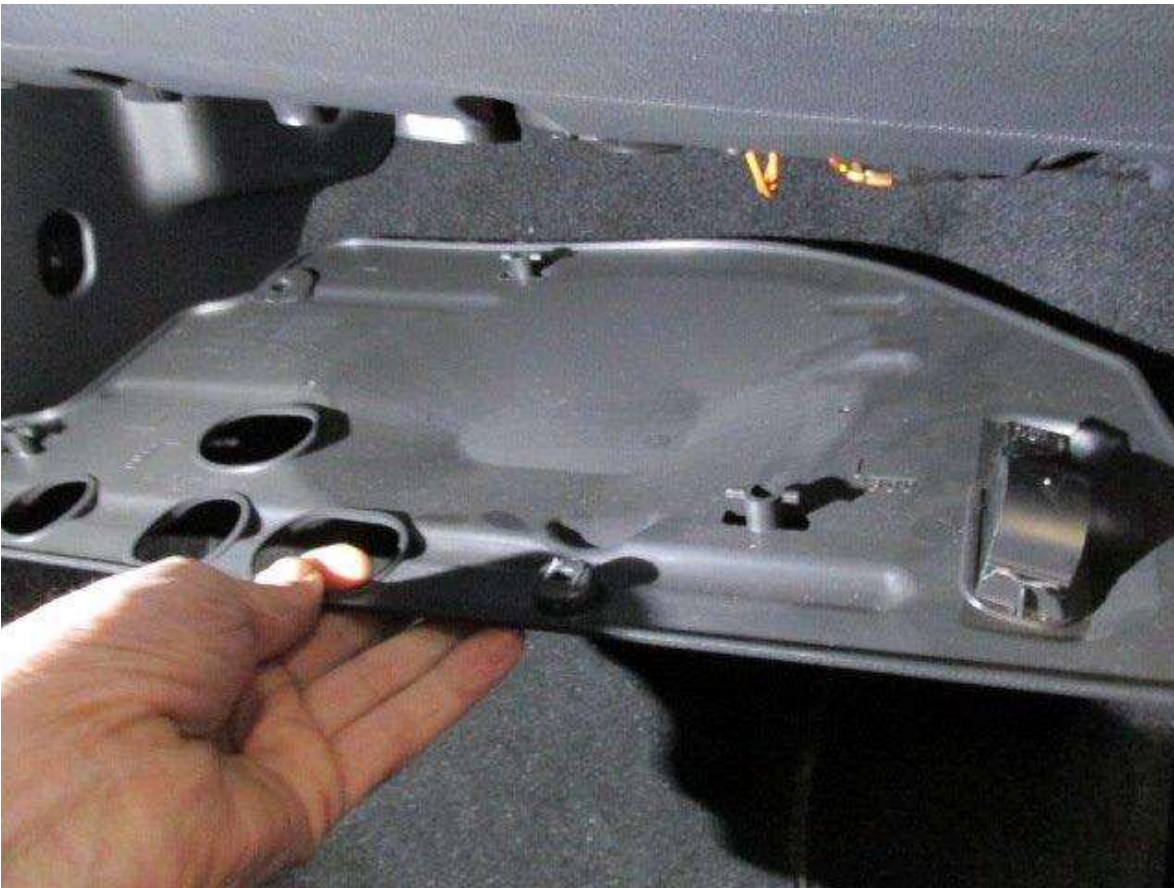
1) De onderste afdekking van het dashboard in de voetenruimte van de bestuurder uitbouwen.

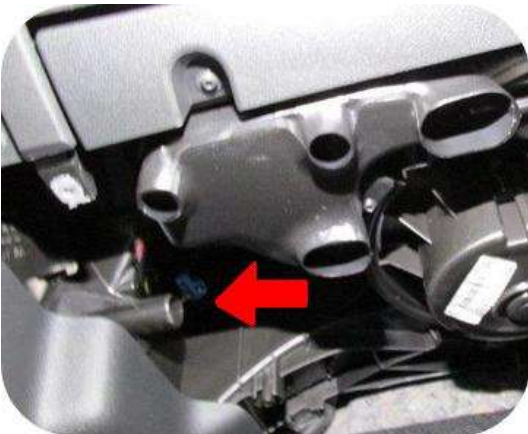
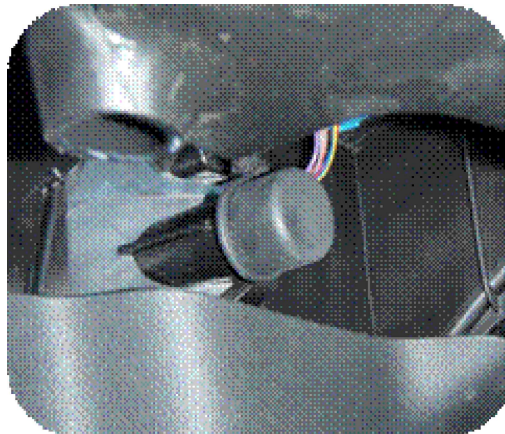
2) De met een sluitstop afgedichte opening in de airconditioning bepalen, zoals in de afbeeldingen getoond.

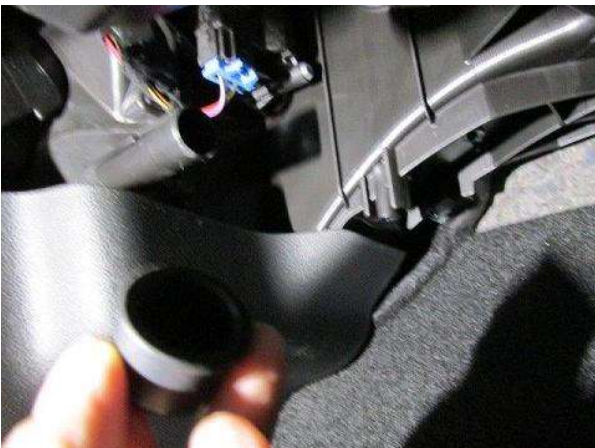
3) De sluitstop uit de opening verwijderen.

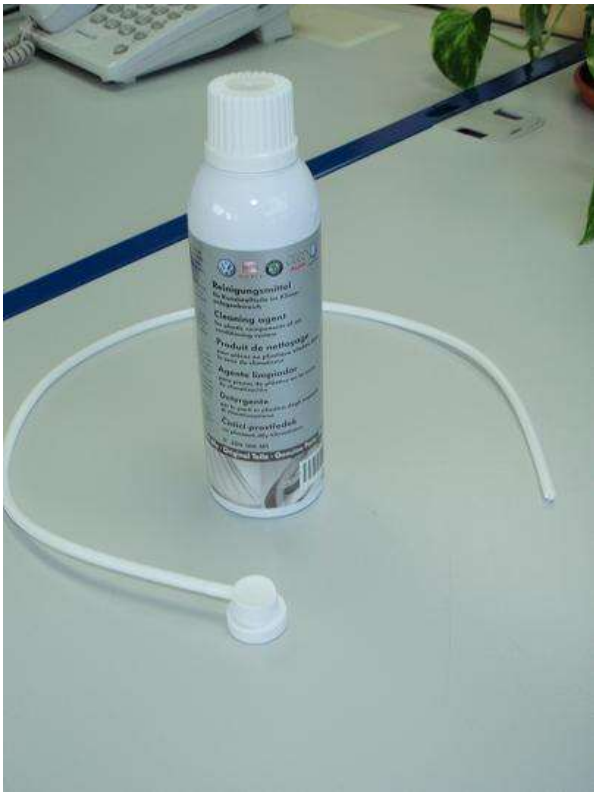
4) Bij het onderdelenmagazijn het volgende ond.nr. bestellen: D 600 100 M1, Reinigingspray.

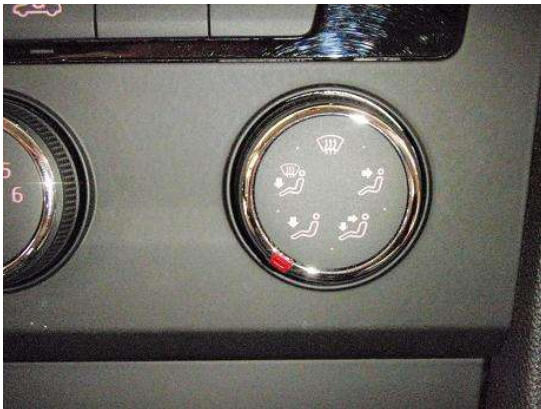
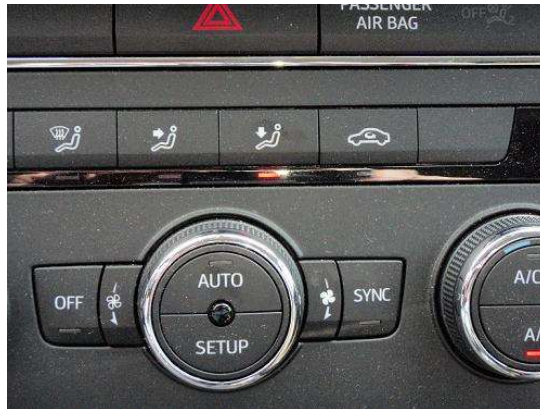
5) De airconditioning inschakelen en afhankelijk van de uitrusting de onderste uitstroomopeningen naar de benen selecteren zoals op de afbeeldingen getoond. De ventilatie van het interieur moet op de laagste stand staan.

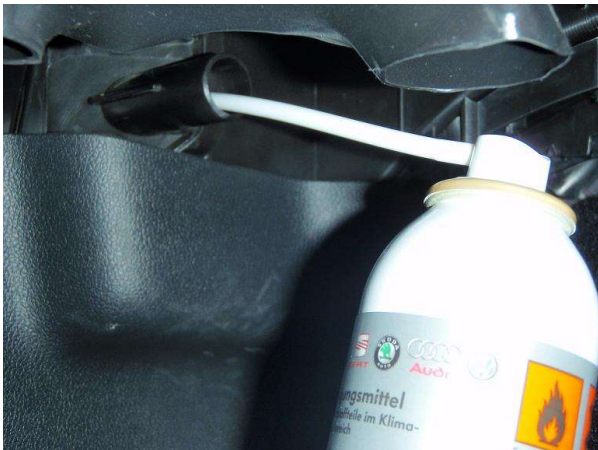
6) De canule zoals in de afbeelding getoond via de opening inbrengen en het product inspuiten. De benodigde producthoeveelheid is afhankelijk van de behoefte. Er dient echter minder dan de volledige inhoud van de verpakking te worden gebruikt.
